ADRES	Hoenderstraat 32-34 (oostelijke gedeelte) 6211 EM Maastricht
GEGEVENS	Oorspronkelijke functie: woonhuis Huidige functie: woonhuis
STATUS	Dominant bouwwerk
FOTO'S

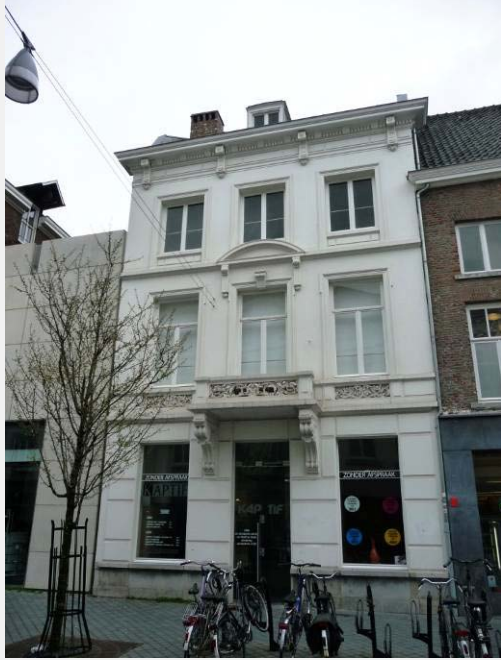
<p><i>Hoenderstraat 32-34 (oostelijke gedeelte)</i></p>
OMSCHRIJVING	<p><b>Inleiding</b> Woonhuis met een gestucte voorgevel in eclecticisme uit 1907, gelegen binnen de bebouwde kom en binnen het beschermd stadsgezicht van Maastricht.</p> <p><b>Beschrijving</b> Tussenwoning opgebouwd uit drie bouwlagen en een zolderverdieping onder een mansarddak dat gedekt is met grijze (opnieuw) verbeterde pannen, waarbij aan de voorzijde van het pand een vernieuwde, kleine dakkapel is aangebracht. Aan het dak bevindt zich een bakgoot met geprofileerde houten gootlijst op decoratieve consoles. De voorgevel heeft drie gevelassen. De gevel heeft een hardstenen plint en is daarboven geheel voorzien van sierstucwerk. Op de begane grond heeft het stucwerk forse horizontale groeven. De toegang is in de middelste gevelas en heeft een vernieuwde glazen deur. Links en rechts van de toegang is een venster met een hardstenen onderdorpel en vernieuwde glasruit. De raamkozijnen zijn verdwenen. Centraal op de verdieping is een balkonpui met een originele dubbele balkondeur met bovenlicht. Boven de deur is een halfronde gestucte fronton. Het balkon steunt op decoratieve kunststenen consoles en heeft een opengewerkte balustrade met plantenranken. Ditzelfde motief is gebruikt voor sierpanelen onder de vensters aan weerszijden van het balkon. Deze vensters hebben geprofileerde omlijstingen en originele houten T-ramen. Boven de eerste verdieping is een horizontale lijst. Daarboven zijn drie vensters met geprofileerde omlijstingen en originele draairamen. De buitenste vensters hebben gestucte panelen in de borstwering. Tussen de consoles van de gootlijst zijn gestucte panelen aangebracht.</p>

WAARDERING	Het bouwwerk is "dominant" gewaardeerd vanwege zijn historisch-ruimtelijke samenhang en architectuurhistorische en bouwhistorische waarden en meer in het bijzonder omdat:

<ul style="list-style-type: none"> <li>• het object deel uit maakt van de historische stedenbouwkundige structuur van de binnenstad, waarvan de oorspronkelijke ruimtelijke structuur nog herkenbaar aanwezig is.</li> <li>• het object onderdeel is van en ondersteunend is aan een straatwand met voorgevels uit verschillende bouwperiodes, die een eenheid vormt door maatvoering en ritmering.</li> <li>• het object architectuurhistorische betekenis heeft vanwege de esthetische kwaliteit van het ontwerp van de voorgevel.</li> <li>• het ontwerp een redelijk hoge mate van architectonische gaafheid bezit.</li> <li>• het bijzonder materiaalgebruik, een bijzondere detaillering en bijzondere ornamenten heeft, zoals het sierstucwerk en het balkon.</li> </ul> <p>Waardevolle elementen die bijdragen aan bovengenoemde waardering zijn onder andere:</p> <ul style="list-style-type: none"> <li>• de hardstenen plint</li> <li>• het sierstucwerk van de gehele gevel (blokmotief, omlijstingen, fronton)</li> <li>• de oorspronkelijke balkondeur</li> <li>• het balkon</li> <li>• de oorspronkelijke ramen</li> <li>• de gootlijst met consoles</li> </ul>

RICHTLIJNEN	<p>Algemeen:</p> <ul style="list-style-type: none"> <li>• Voor de algemene richtlijnen voor dominante en kenmerkende panden, alsmede de waardevolle cultuurhistorische elementen, zie paragraaf 2.1 van dit rapport.</li> <li>• Voor de algemene richtlijnen voor onderhoud en wijzigingen in cultuurhistorische attentiegebieden en beschermde stadsgezichten, zie paragraaf 2.3 van dit rapport.</li> </ul> <p>Objectgericht:</p> <ul style="list-style-type: none"> <li>• De grote glasruiten en glazen deur op de begane grond doen afbreuk aan het oorspronkelijke gevelbeeld. Indien vervanging nodig is, bij voorkeur de oude raam- en deurindelingen en profileringen terugbrengen (zie bouwdoosier).</li> </ul>
